Bahnhof Niederlahnstein KNL Entgleisung DGS 49077

Dokumentation der Erstmaßnahme

Auftraggeber: DB Netz AG
I.NA-MI-N-KO-P
Frankenstr. 1-3
56068 Koblenz

30. Oktober 2020

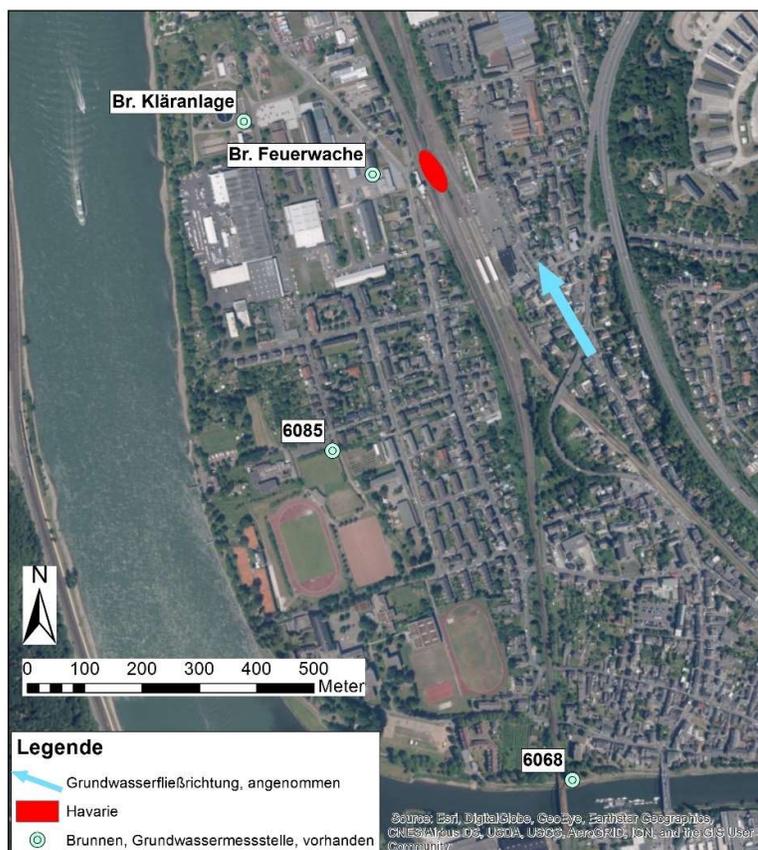
Abb. 1: Brunnen und Messstelle im Umfeld der Havarie

Daten zur Höhenlage der Basis des Grundwasserleiters (devonischer Fels) können aus Brunnenbohrungen abgegriffen werden. Deren Lage ist in Abb. 1 dargestellt.

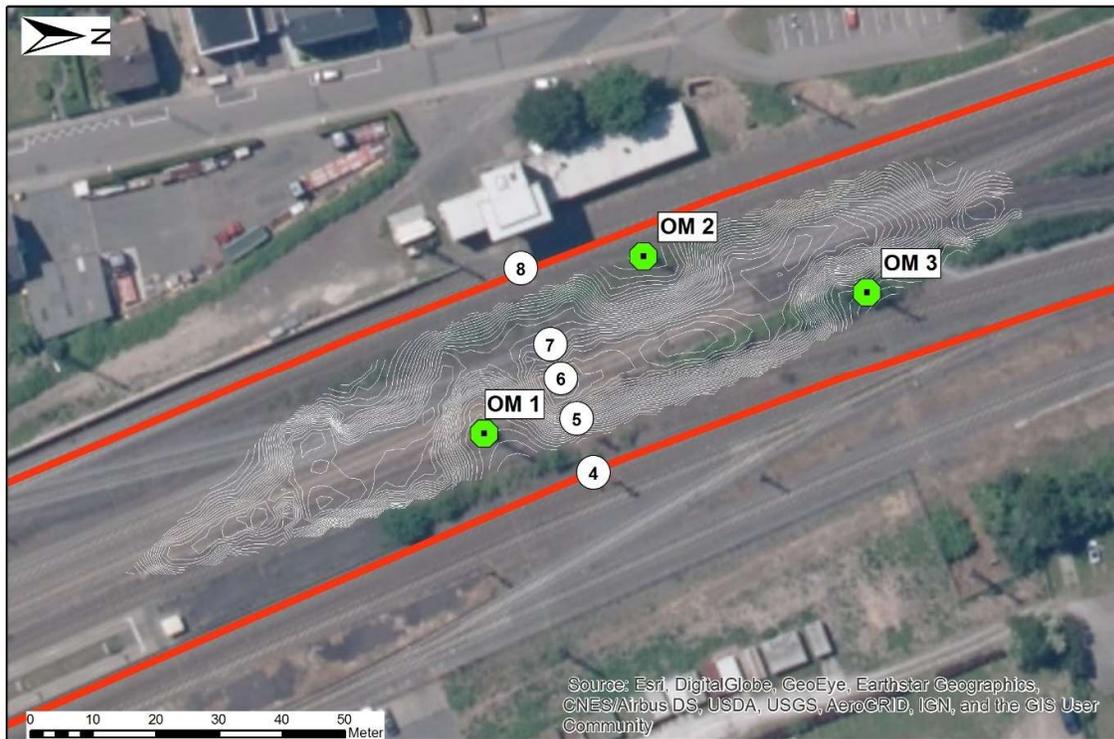
Abb. 2: Verlauf der Transportgleise 4 und 8 (rote Linien) und Standorte der Oberleitungsmasten (grüne Achtecke), weiße Linien: Höhenlinien der Baugrubenbasis

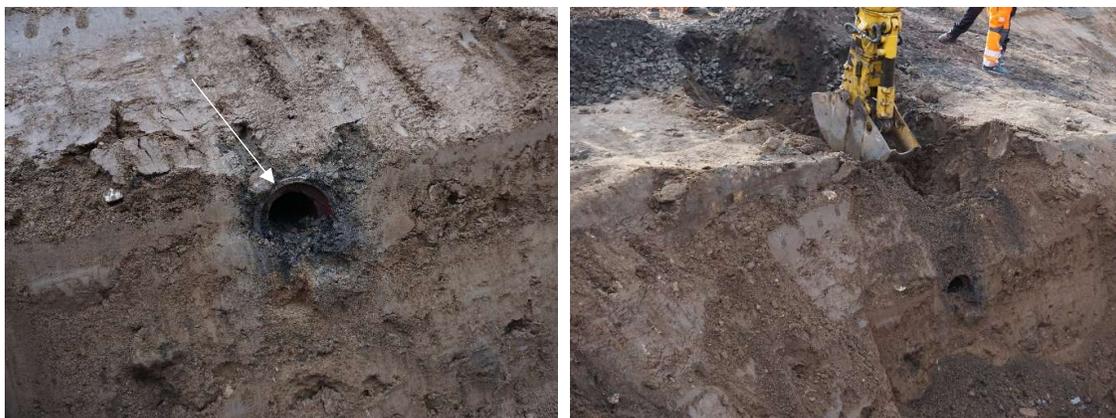
Abb. 3: Linkes Bild, weißer Pfeil: SW-NE-verlaufende Rohrbettung mit Ölverunreinigungen, rechtes Bild: Aushub von kleinräumigen Verunreinigungen außerhalb der eigentlichen Baugrube

Linear und oberflächennah vorliegende Öl-Verunreinigungen seitlich der eigentlichen Baugrube wurden mittels Greifer entnommen (Abb. 3).

Die **Baugrubensohle** wurde nach Beendigung der Aushubarbeiten an 150 Punkten eingemessen. Die Höhenwerte variieren zwischen 67,33 und 70,28 mNN. Bezogen auf eine Ausgangshöhe von 72,11 mNN variieren die Baugrubentiefen zwischen ca. 1,83 und 4,78 m. Als mittlere Tiefen können für die südliche Hälfte der Baugrube 3,75 m und für die nördliche Hälfte der Baugrube 3,25 m angenommen werden. Nicht eingemessen wurden die lokal deutlich tieferen Baugrubentiefen von bis zu ca. 6,00 m in den Bereichen südlich und nördlich des Oberleitungsmastens 1 (siehe Kap. 5.2) sowie zusätzlich ausgehobenen Bereichen seitlich der Baugrube (Abb. 3).

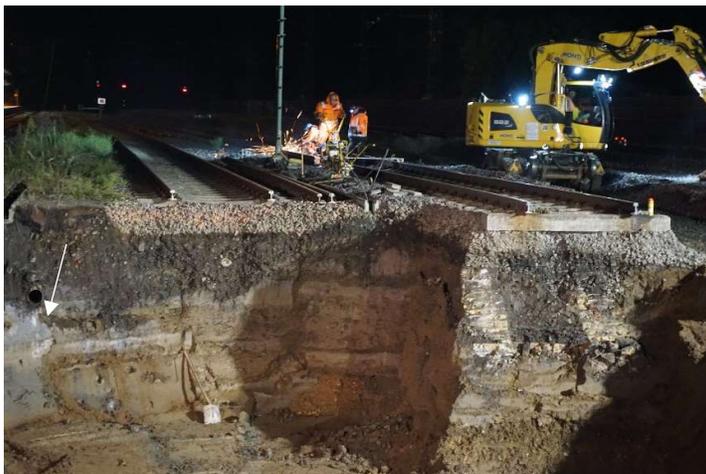
Abb. 4: Nächtlicher Rückbau von Gleisanlagen im Süden der Baugrubenhälfte vor dem weiteren Fortschreiten der Böschung nach Süden, weißer Pfeil. offensichtliche Ölverunreinigungen

Des Öfteren musste die Baugrube aufgrund der in den Böschungen angetroffenen Bodenverunreinigungen nach Norden und Süden vergrößert werden. Hierzu wurden auch des Nachts mehrfach die Gleise zurückgebaut (Abb. 4).

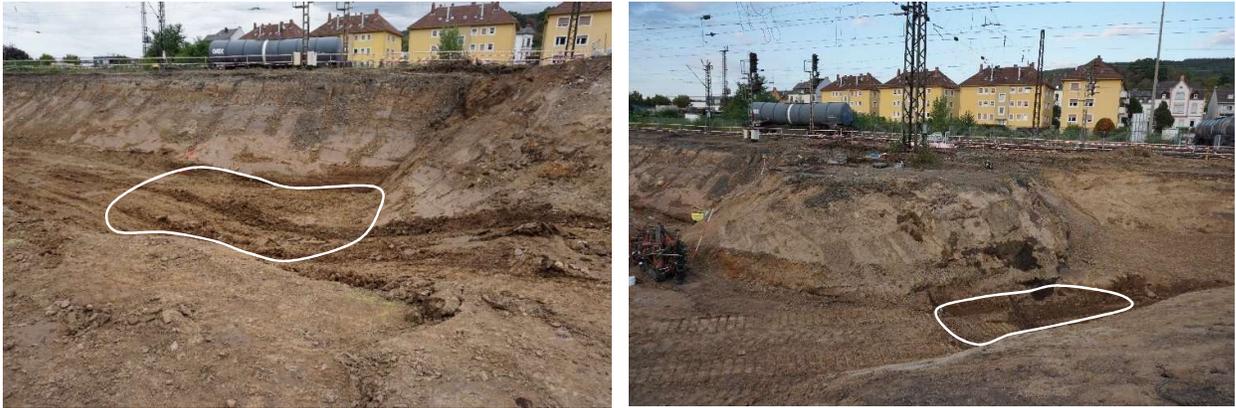
Abb. 7: Baugrubenvertiefungen (weiße Linien) nördlich (linkes Photo) und südlich des Oberleitungsmastens 1 (rechtes Photo) vor dem Einbau der Tonpfropfen

An zwei Stellen nördlich und südwestlich des Oberleitungsmastens 1 (Anl. 2) erfolgte der Aushub auch in größere Tiefen. Zur Bergung des dort in den tieferen Untergrund versickerten Diesels wurde hierbei die ca. 4,0 m mächtige Deckschicht aus Hochflutlehm durchstoßen.

Die durch den Aushub an 2 Stellen geschaffenen Fehlstellen Abb. 7 im Hochflutlehm wurden mit Hilfe des Einbaus einer mindestens 0,5 m mächtigen Schicht aus Ton abgedichtet.

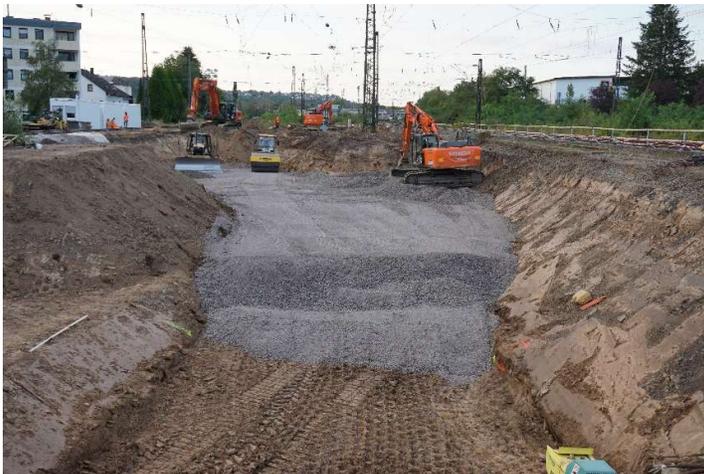
Abb. 8: Einbau des Lavalits in der nördlichen Baugrubenhälfte, Bildvordergrund: vorbereitete Fläche für den Einbau des Tonpfropfens nördlich des Oberleitungsmastens 1

Begonnen wurde mit dem Einbau des Lavalits in der nördlichen Hälfte der Baugrube (Abb. 8).

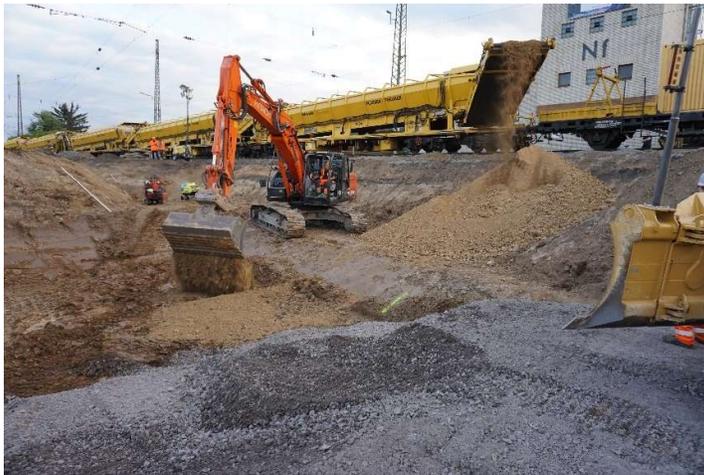
Abb. 9: Anlieferung des Tons (rechte Bildhälfte) zum Einbau in die Vertiefung nördlich des Oberleitungsmasten 1 (linke Bildhälfte), vorderes Bild Drittel: bereit eingebauter Lavalit (graues Gestein)

Mit Anlieferung des Tons über das Gleis 8 Abb. 9 erfolgten Einbau und Verdichtung des angelieferten Tons mittels Bagger und Schafffußwalze. Insgesamt wurden 274,1 t Ton geliefert. Diese wurden größtenteils in die beiden Senken eingebaut. Mit dem verbliebenen Material wurden die tiefsten Stellen der Sohle im Süden der Baugrube aufgefüllt.

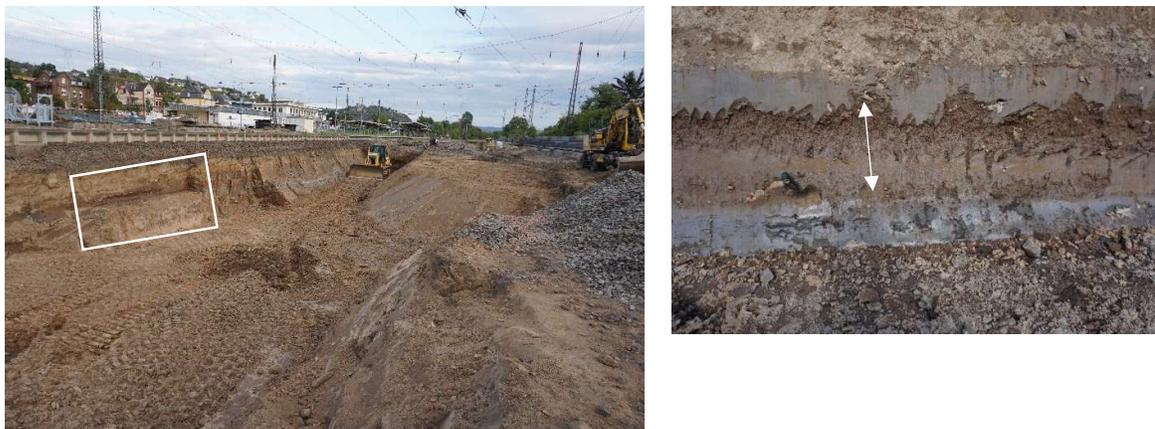
Abb. 10: Linkes Bild, weißes Rechteck: Lage der Böschungsabschnittes BP 24, rechtes Bild, weißer Pfeil mit Doppelspitze: Detailausschnitt BP 24, ölführende Sand-/Kieslage innerhalb des Hochflutlehms

In der Böschung, unmittelbar westlich des Bahnsteigs, zwischen den Gleisen 4 und 5 (Abb. 10) wurde die Sand-Kiesschicht innerhalb des Hochflutlehms mit relevanten Restbelastungen gesondert beprobt (BP 24/2) und deren Verlauf vermessen. Ober- und unterhalb des belasteten Horizontes wurde jeweils eine zusätzliche Mischprobe (BP 24/1 und BP 24/3) zusammengestellt.

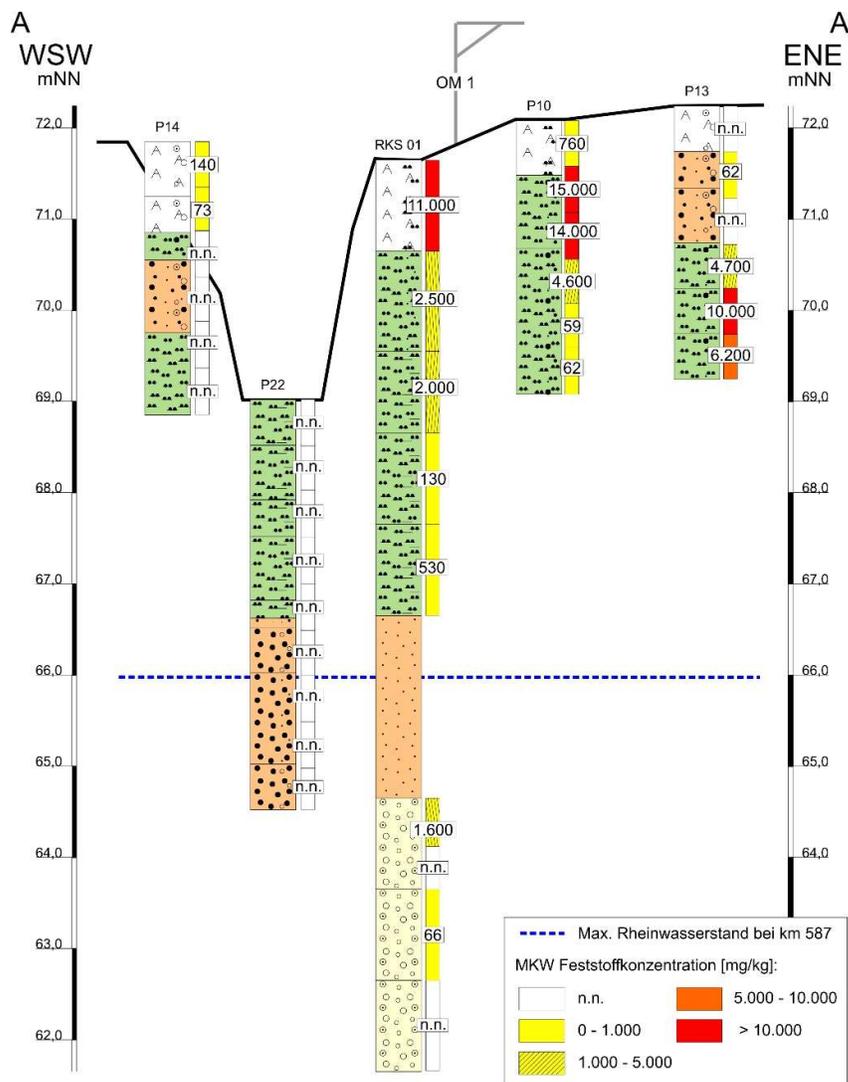
Abb. 13: Profilschnitt A-A' durch den südwestlichen Teil der Baugrube, zum Verlauf s. Anl. 2 (OM 1: projizierter Standort des Oberleitungsmastens 1)

Im Schnitt A-A' wird deutlich, dass die Schadstoffbelastungen im Rahmen der Soforterkundung vertikal nicht in allen Bohrungen abgegrenzt wurden (P 13). Bei der

Die vertikale Verteilung der MKW-Gehalte ist in den Profilschnitten A-A' (Abb. 13) und B-B' (Abb. 14) dargestellt. Der Verlauf der Schnitte ist der Anl. 2 zu entnehmen.

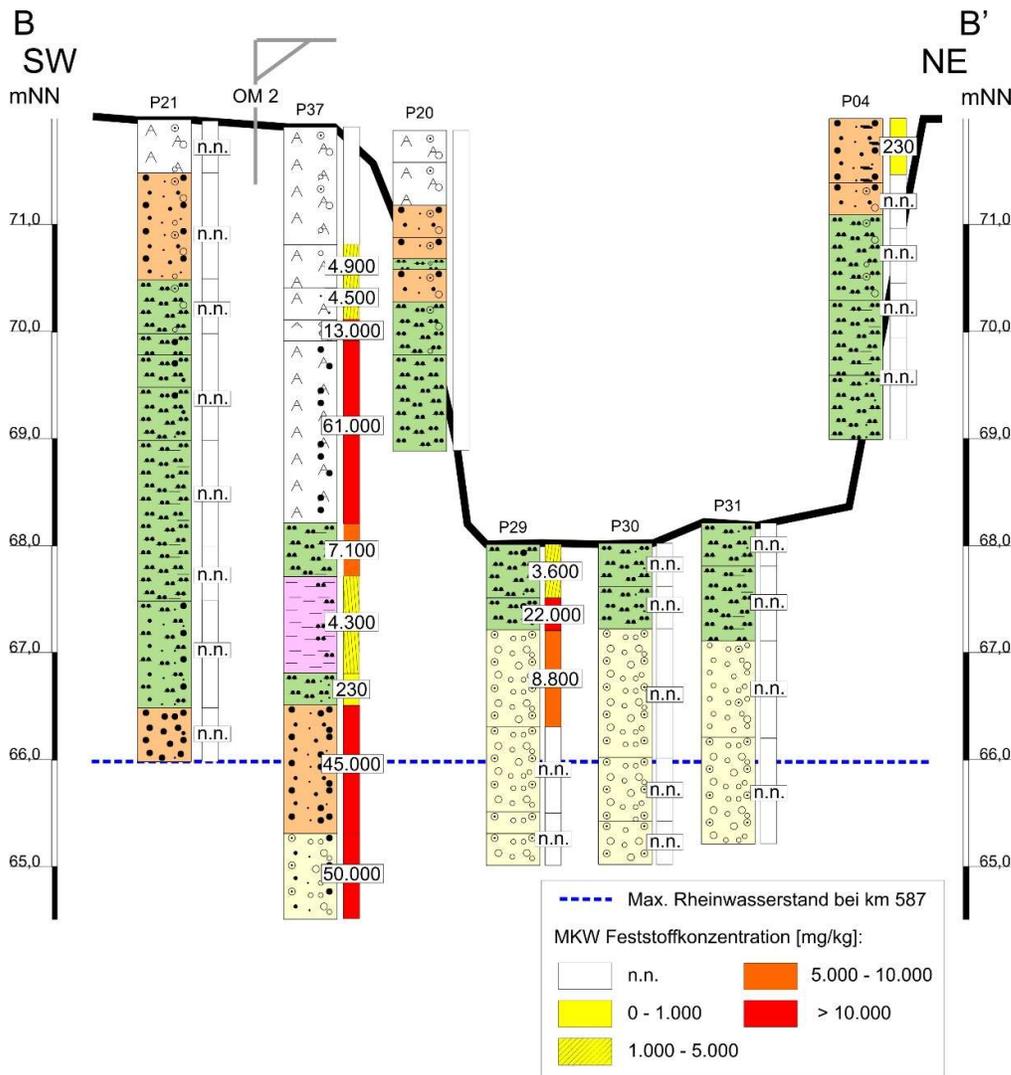
Ersterkundung gilt dies insbesondere auch für die Bohrung P 37 (Abb. 14), die bei 7,40 m unter Gelände aufgrund des hohen Bohrwiderstandes abgebrochen werden musste. In den beiden Profilschnitten ist auch der maximal zu erwartende Rheinwasserstand bei km 587 eingetragen. Dieser liegt mit ca. 66,0 mNN ca. 1,0 m unterhalb der mittleren Basis des Hochflutlehms. Ein Teil der während der Erstmaßnahme detektierten maximalen Belastungstiefen liegt oberhalb des Niveaus des maximalen Rheinwasserstandes (z.B. P 29 in Abb. 14). In RKS 1 (Abb. 13) und P 37 (Abb. 13) wurden jedoch auch Verunreinigungen deutlich unterhalb dieses Niveaus angetroffen.

Abb. 14: Profilschnitt B-B' durch den nordöstlichen Teil der Baugrube, zum Verlauf s. Anl. 2 (OM 2: projizierter Standort des Oberleitungsmastens 2)

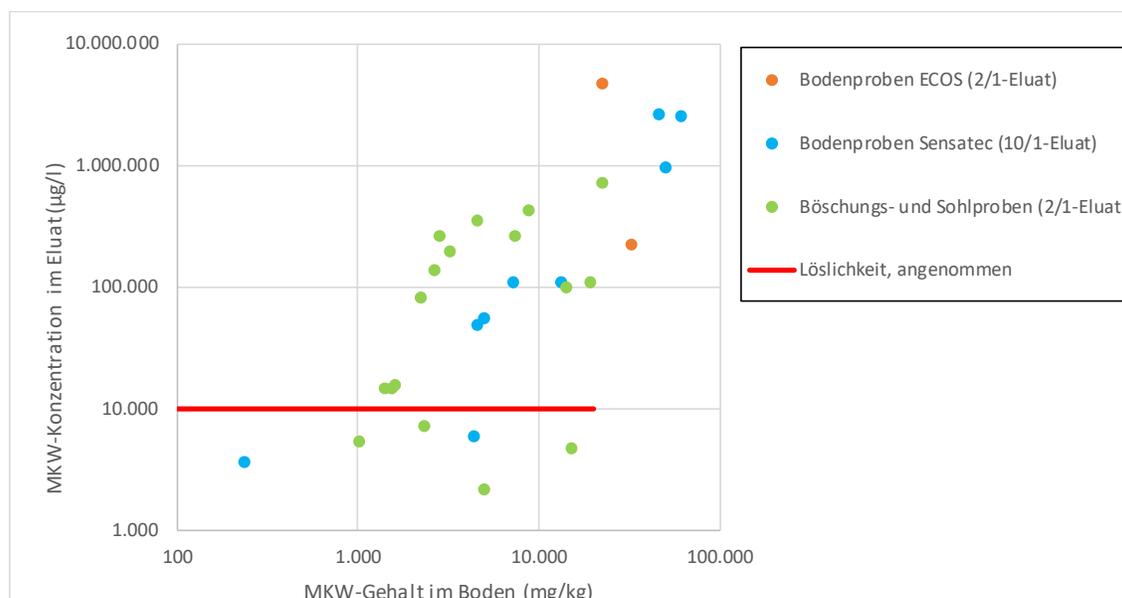
Nach Abb. 15 liegt eine mäßige Korrelation zwischen den Werten im Feststoff und im Eluat vor. Die in den 2/1-Eluaten gegenüber den 10/1-Eluaten höheren relativen Eluatkonzentrationen sind auf die höhere Verdünnung bei den letzteren zurückzuführen. Die angenommene Löslichkeit eines Diesels von 10.000 µg/l wird in den meisten Proben und bei Maximalkonzentrationen von bis zu 4.800.000 µg/l mehr als überschritten. Die hohen Konzentrationen im Eluat sind auf die „Übersättigung“ der Bodenproben mit Diesel zurückzuführen. Im Eluat wurden offensichtlich nicht nur die gelösten, sondern auch die in Phase vorliegenden MKW erfasst. Die zu erwartende MKW-Löslichkeit kann mit den Eluatuntersuchungen im Schüttelversuch somit nicht ermittelt werden.

Gleichwohl zeigen die Daten, dass in den hoch belasteten Böden relevante Anteile an mobilisierbaren MKW vorliegen.

Abb. 15: Ergebnisse der Eluatuntersuchungen im XY-Diagramm

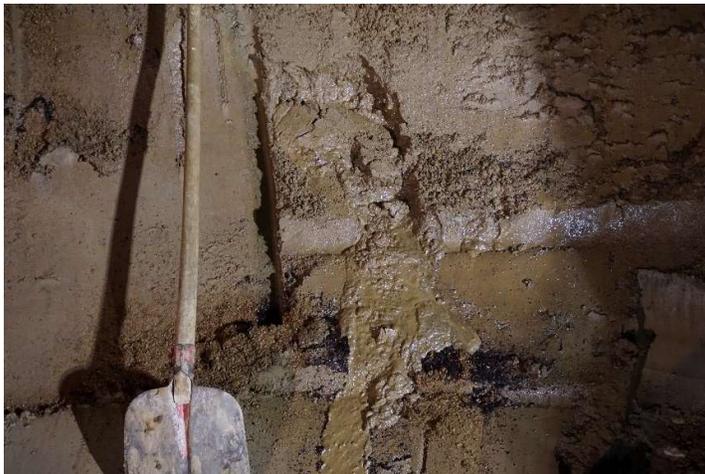
Abb. 17: Austretendes (mobiles) Öl aus einer Sandlage innerhalb des Hochflutlehms (Nachtaufnahme)

Mobile Öle oberhalb der Residualsättigung wurden im Lauf der Erdarbeiten insbesondere in Sandlagen innerhalb des Hochflutlehms (Abb. 17) oder Rohrbettungen aus groben Materialien (Abb. 24) angetroffen.

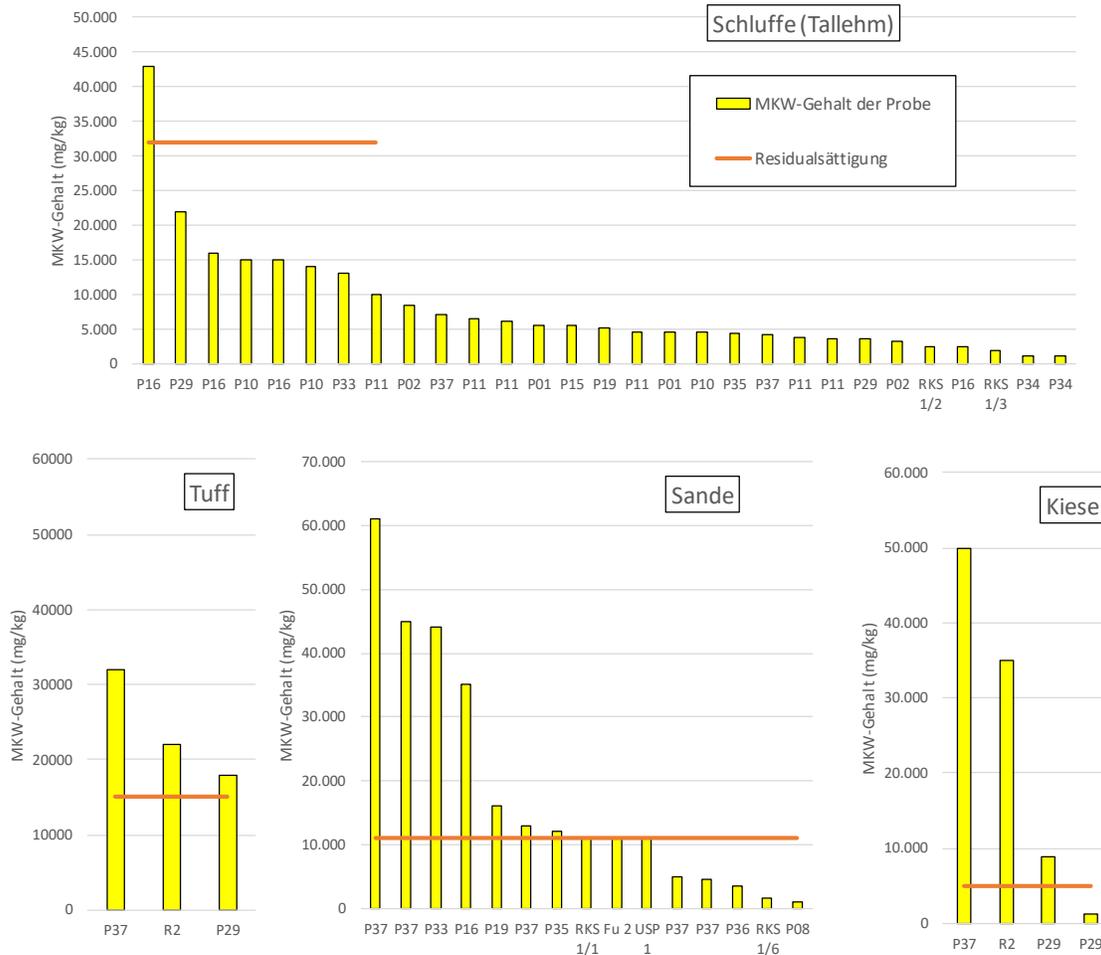
Abb. 18: MKW-Gehalte der belasteten Bodenproben (> 1.000 mg/kg), sortiert nach Hauptbodenarten und Darstellung der angenommenen Residualsättigungen

In Abb. 18 werden die an den Bodenproben der Bohrungen und an den Sonderproben gemessenen Feststoffgehalte - sortiert nach den jeweils dominierenden Hauptbodenarten - den oben genannten bodenspezifischen Residualsättigungen des Diesels gegenübergestellt.

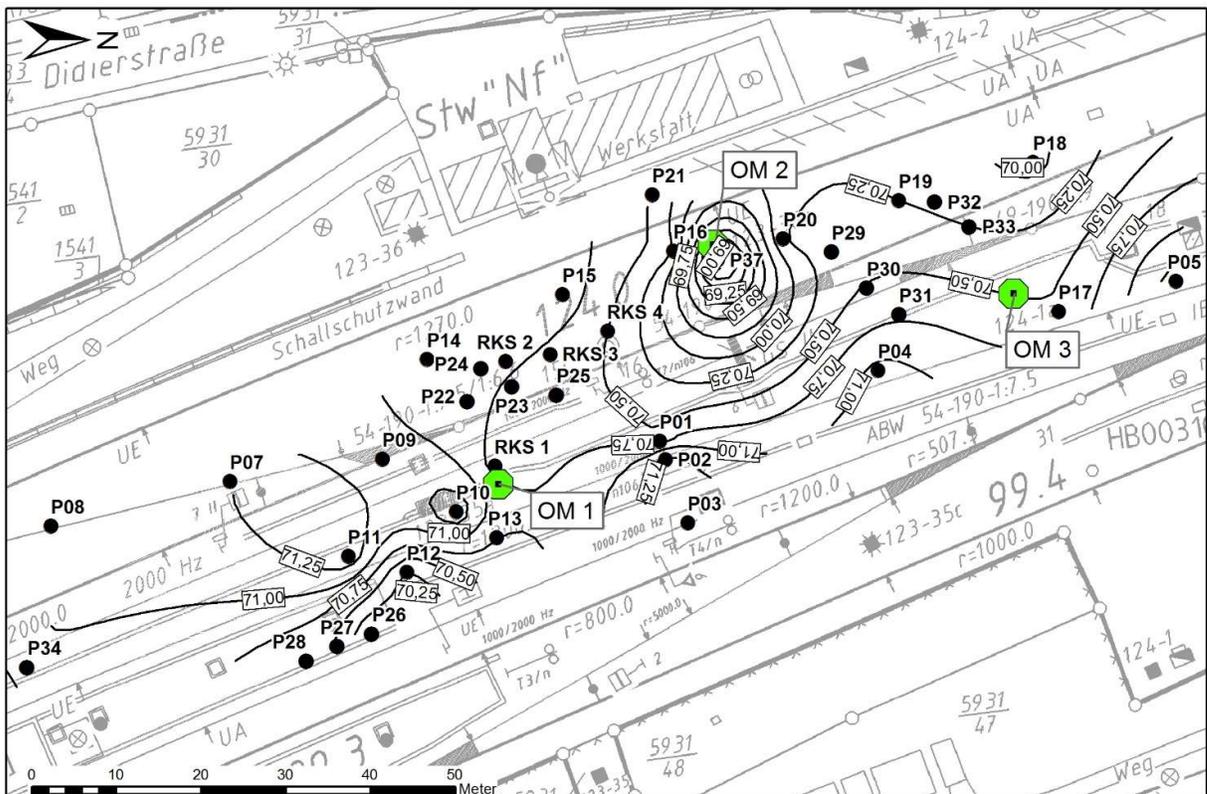
Abb. 19: Verlauf der Oberfläche des Hochflutlehms

Die Mächtigkeit der Auffüllung steigt im allgemeinen von Nordosten nach Südwesten an. Die Oberfläche des Hochflutlehms stellt daher im Bereich der nordwestlichen Baugrubenhälfte eine nach NW geneigte Oberfläche dar (Abb. 19). Innerhalb dieser Fläche liegt insbesondere im Bereich des Oberleitungsmastens 2 eine Depression vor, die vermutlich auf den Einbau des dortigen Fundaments zurückzuführen ist.

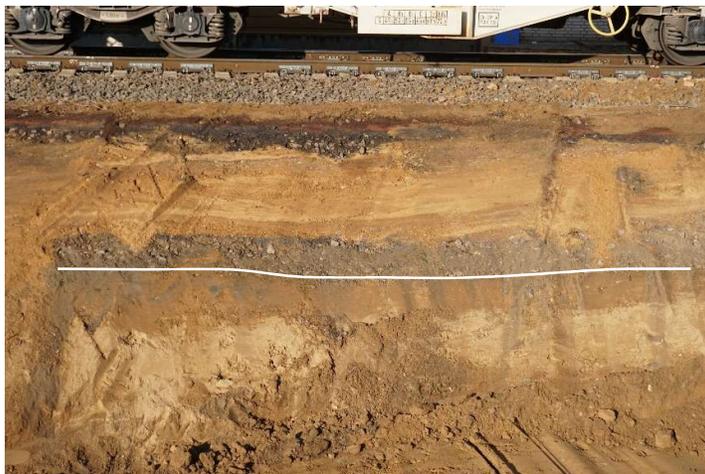
Abb. 20: Südwestliche Böschung im Bereich der südlichen Baugrube mit relativ mächtigen Auffüllungen (weiße Linie: Basis der Auffüllung)

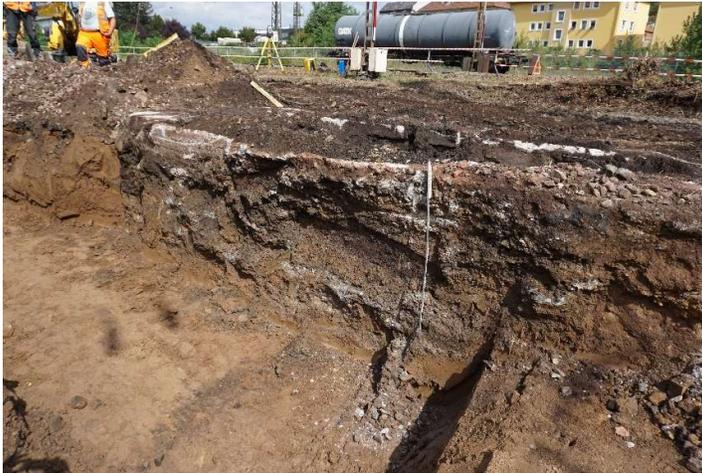
Abb. 21: Freigelegte Betonwand einer Grube nördlich des Oberleitungsmasten 1

Für den Schotter und die sandige Auffüllung oberhalb des Hochflutlehms kann ein geringes Schadstoffrückhaltevermögen angenommen werden. Mit dem Antreffen des versickernden Diesels auf der flächendeckend vorhandenen Oberfläche des Hochflutlehms hat vermutlich ein erster lateraler Transport der Ölphase stattgefunden. Das Öl wird sich somit insbesondere im Bereich von Senken angesammelt haben. Die vertikale Einsickerung des Öls in den Hochflutlehm hat dann sowohl flächendeckend als auch punktuell entlang bevorzugter Fließwege stattgefunden. Die Tiefe der Fundamente der Masten ist unbekannt. Als weitere vertikale Fließwege kommen die Wandungen einer ausgebauten Grube nördlich des Oberleitungsmastens 1 in Frage, deren Basis bis nahe an die Unterkante des Hochflutlehms reichte (Abb. 21).

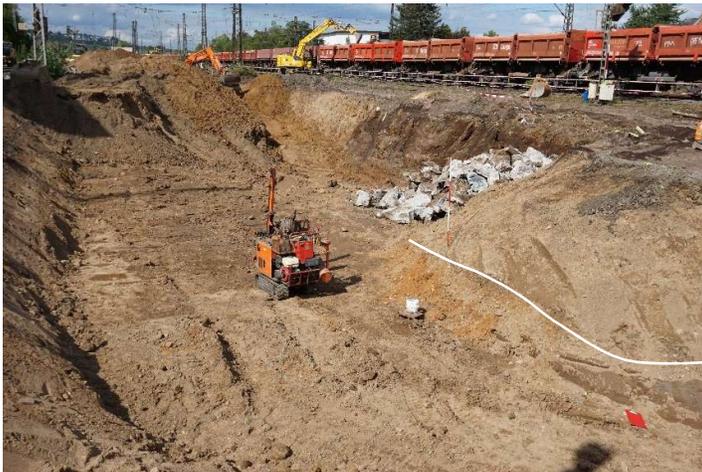
Abb. 22: Ausbiss der Hangendgrenze einer Kiesschicht innerhalb des Hochflutlehms (weiße Linie) entlang der Böschung am Kegelstumpf des Oberleitungsmastens 1

Innerhalb des Hochflutlehms liegen über größere Flächen aushaltende Kieslagen vor (Abb. 22), in denen insbesondere bei geneigter Lagerung (Abb. 22) ein schneller Transport der Ölphase erfolgen konnte.

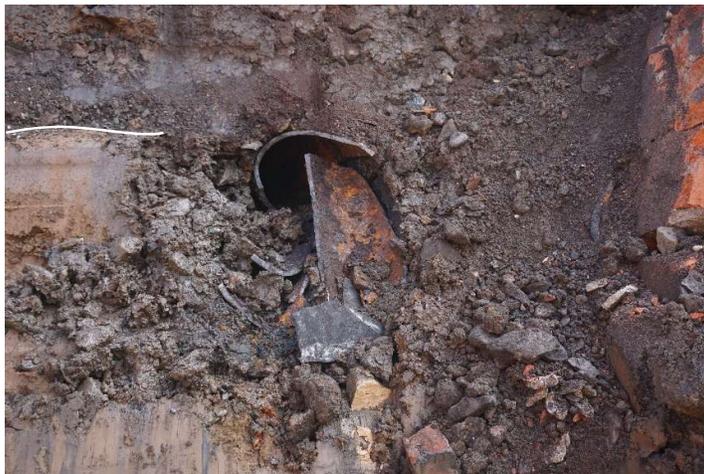
Abb. 24: Ölgetränkte Bettung aus Grobschlag einer alten Rohrleitung südlich des Oberleitungsmastens 1 in den hangenden Anteilen des Hochflutlehms (weiße Linie: Schichtgrenze zwischen Auffüllung und Hochflutlehm)

Als bevorzugte laterale Fließwege sind weiterhin alte Rohrleitungen und deren Bettungen aufzuführen (Abb. 24).

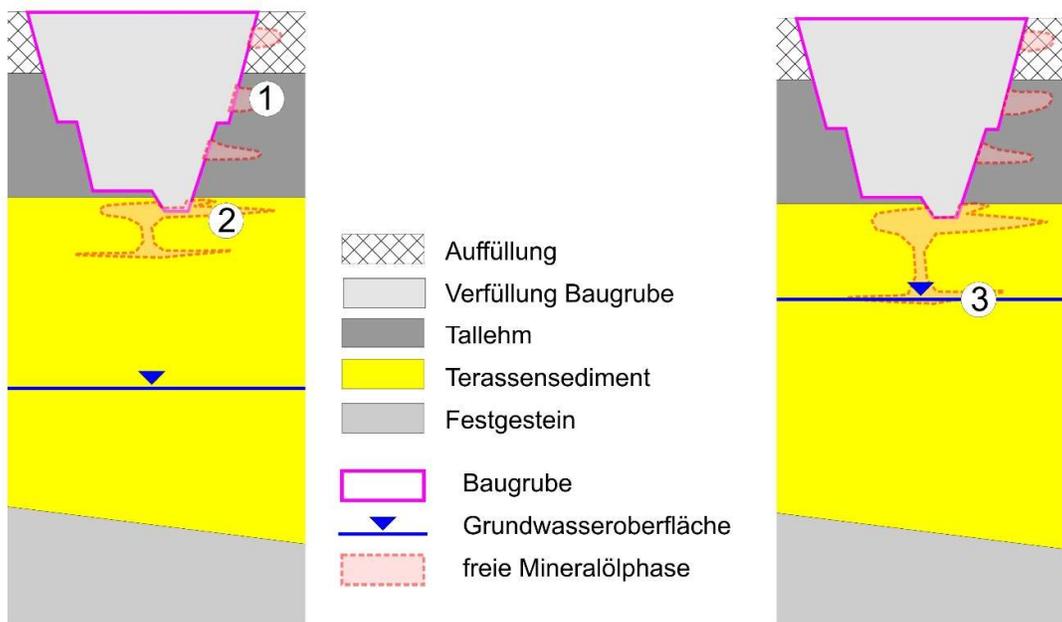
Nach Beendigung der Erstmaßnahme sind seitlich unterhalb der Baugrube relevante Dieselmengen im Untergrund verblieben. Diese teilen sich auf in die Belastungen innerhalb des Hochflutlehms (1 in Abb. 25, links) und unterhalb des Hochflutlehms (2 in Abb. 25, links). Zusätzlich sind Belastungen in der Auffüllung vorhanden. Nach Kap. 8.2 liegt der Diesel im Bereich 1 überwiegend unterhalb der Residualsättigung vor, so dass dort der weitere Transport von Phasen eher nicht zu erwarten ist. In den rolligen Sedimenten unterhalb des Hochflutlehms lag der Diesel nach Beendigung der Erstmaßnahme zum Teil oberhalb der Residualsättigung vor. Somit ist in Teilbereichen des Standortes von einem weiteren Transport in laterale oder vertikale Richtungen auszugehen. Während der Erstmaßnahme lagen auf dem Standort relativ hohe Grundwasserflurabstände vor. Mit ansteigenden Grundwasserständen reduziert sich der Abstand zwischen dem möglicherweise migrierenden Phasenkörper zum Grundwasser, so dass in Zukunft mit dem Kontakt zwischen der Leichtphase (Diesel) und der Grundwasseroberfläche (3 Abb. 25, rechts) zu rechnen ist.

Abb. 25: Schadstoffverteilung nach Beendigung der Erstmaßnahme (linke Bildhälfte) und in Zukunft bei ansteigenden Grundwasserständen und/oder einem weiteren vertikalen Phasentransport (rechte Bildhälfte)

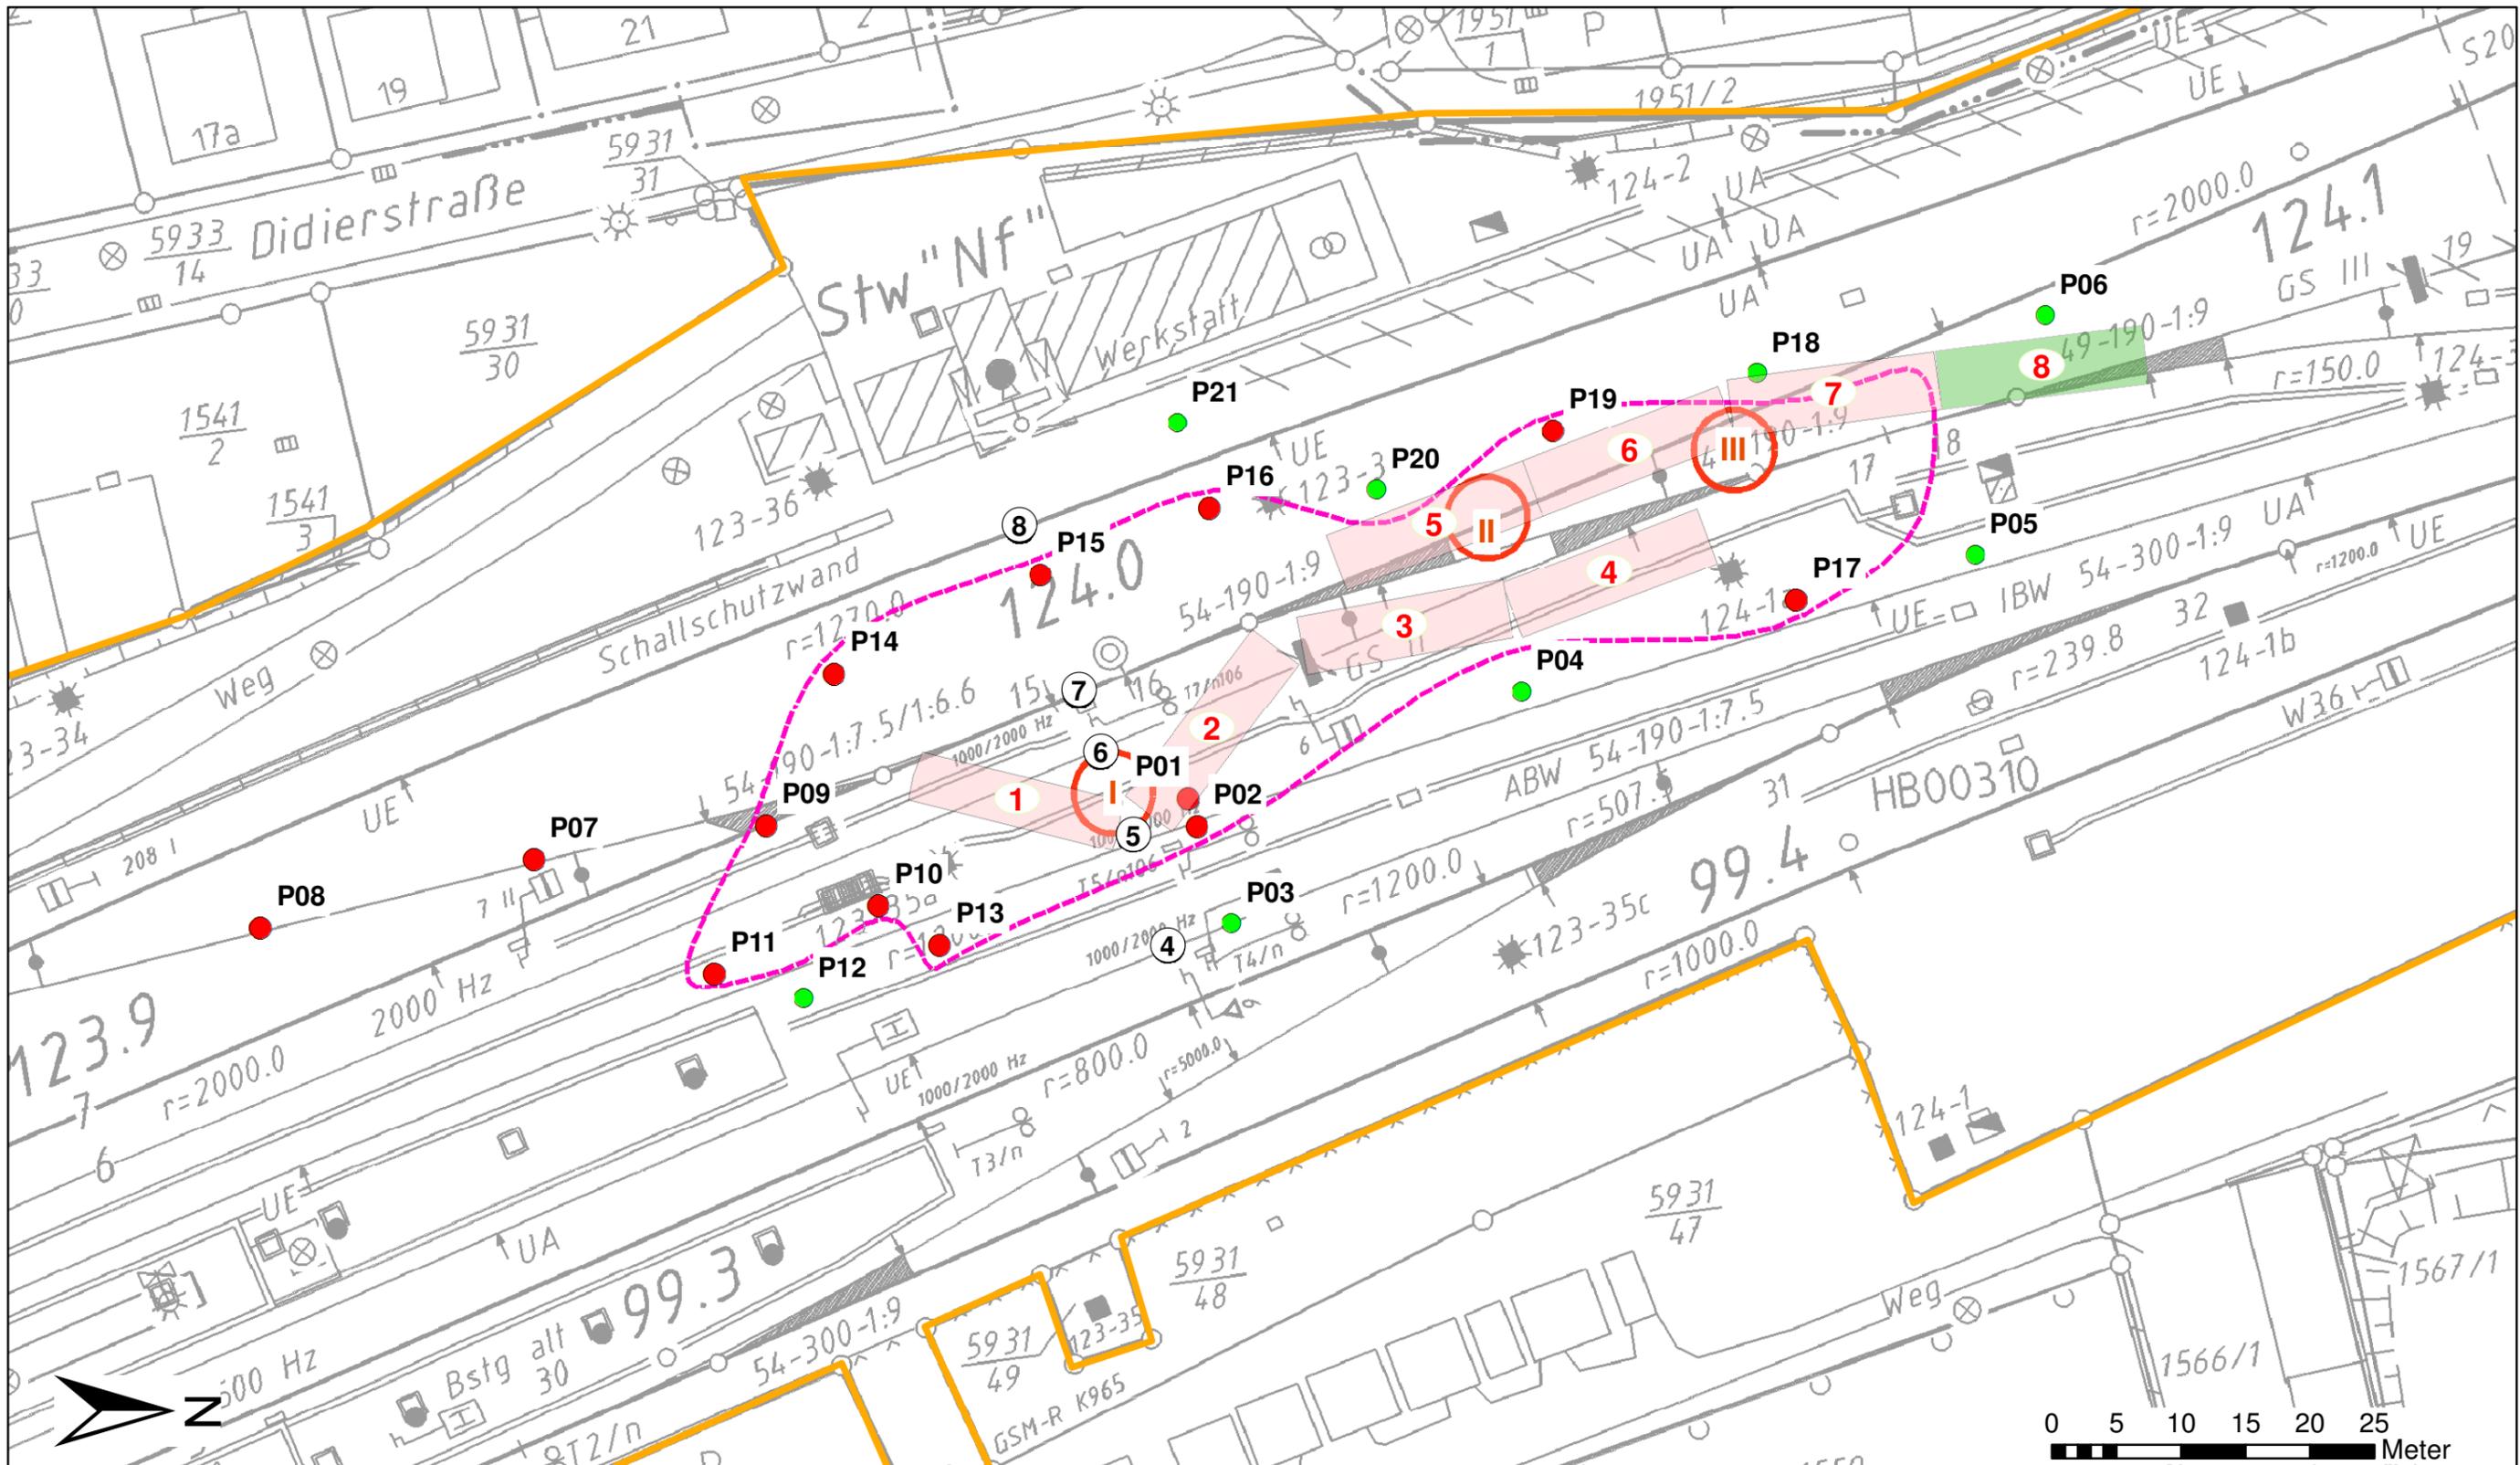
Anlage 1

Lageplan Havarie

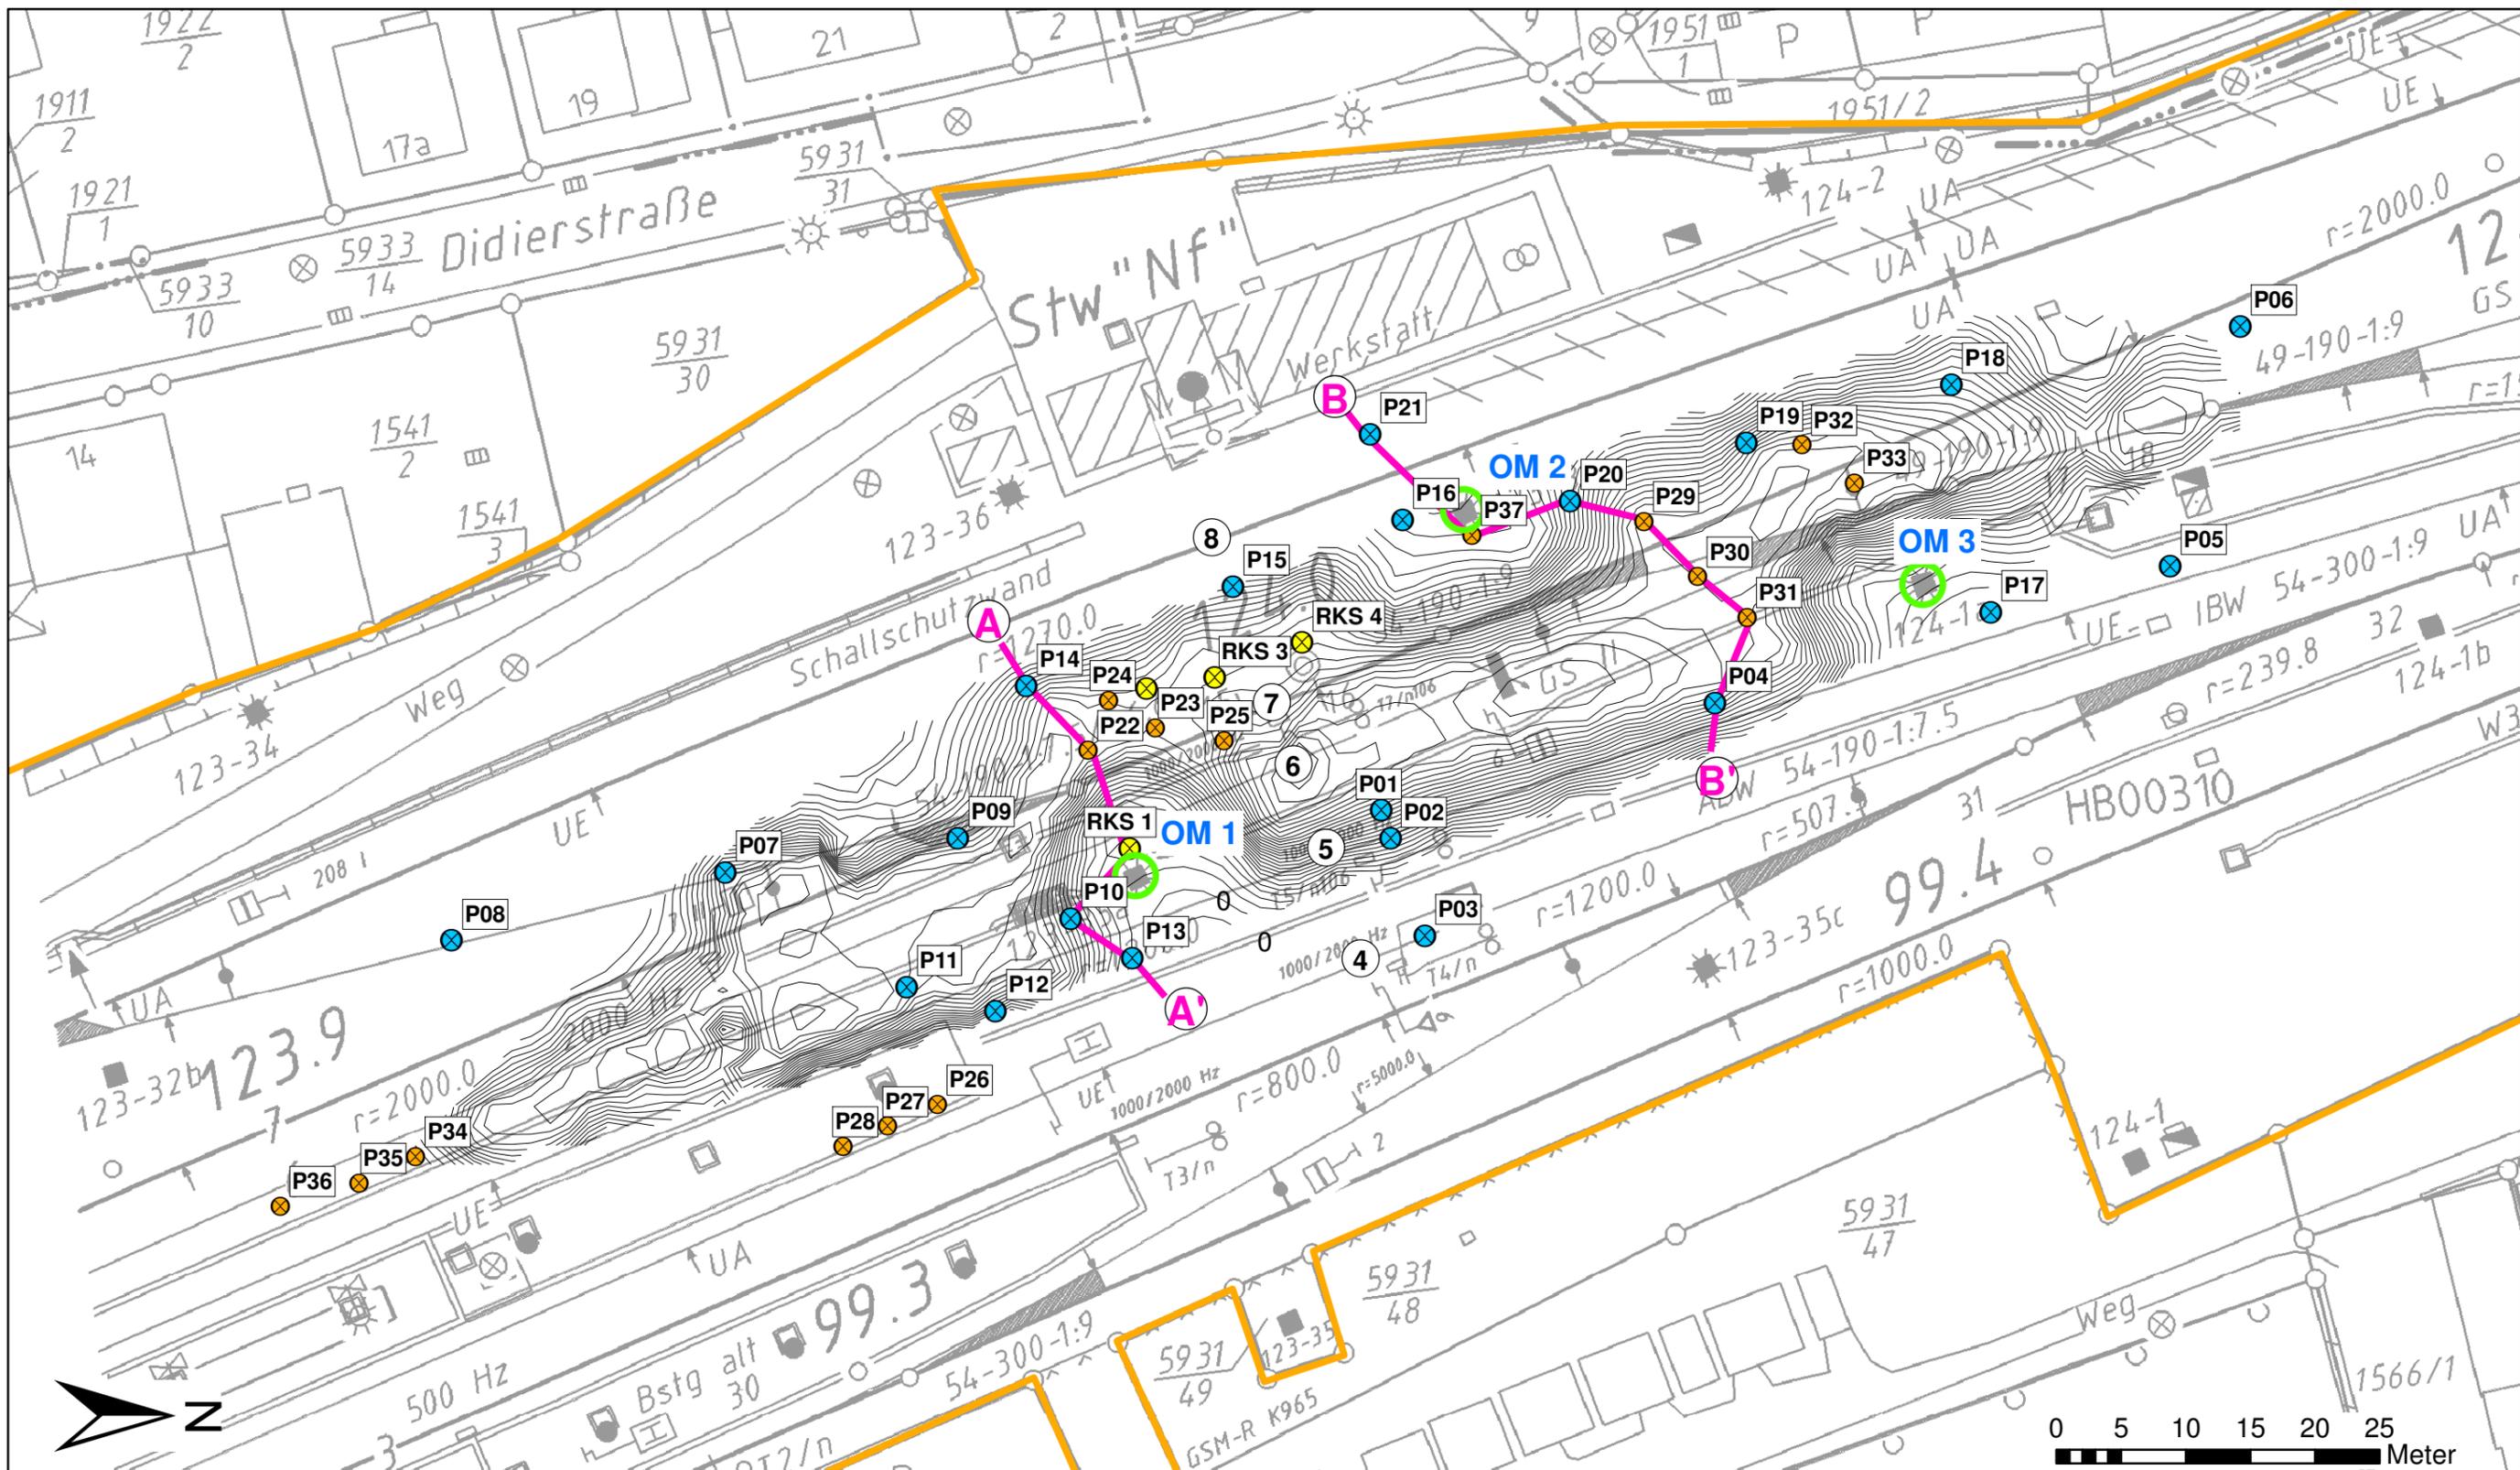
Anlage 2

Lageplan Baugrube und
Bohransatzpunkte

Während der Erstmaßnahme wurden durch die Ecos Umwelt Nord GmbH und die Sensatec GmbH jeweils 4 (RKS 1 bis RKS 4) bzw. 16 Bohrungen (P 22 bis P 37) zur weiteren Schadenseingrenzung abgeteuft (Anl. 2). Aufgrund von Bohrwiderständen in den Terrassenkiesen mussten die Bohrungen RKS 1 und P 37 in Tiefen von 10,00 bzw. 7,40 m unter GOK abgebrochen werden. Somit war die geplante Ermittlung des Grundwasserflurabstandes mit Hilfe der Bohrungen nicht möglich. Die weiteren Bohrungen dienten der Überprüfung des Vorhandenseins von Belastungen in den Terrassensedimenten unterhalb des Hochflutlehms
