Bahnhof Niederlahnstein KNL Entgleisung DGS 49077

Dokumentation der Erstmaßnahme

Auftraggeber: DB Netz AG
I.NA-MI-N-KO-P
Frankenstr. 1-3
56068 Koblenz

30. Oktober 2020

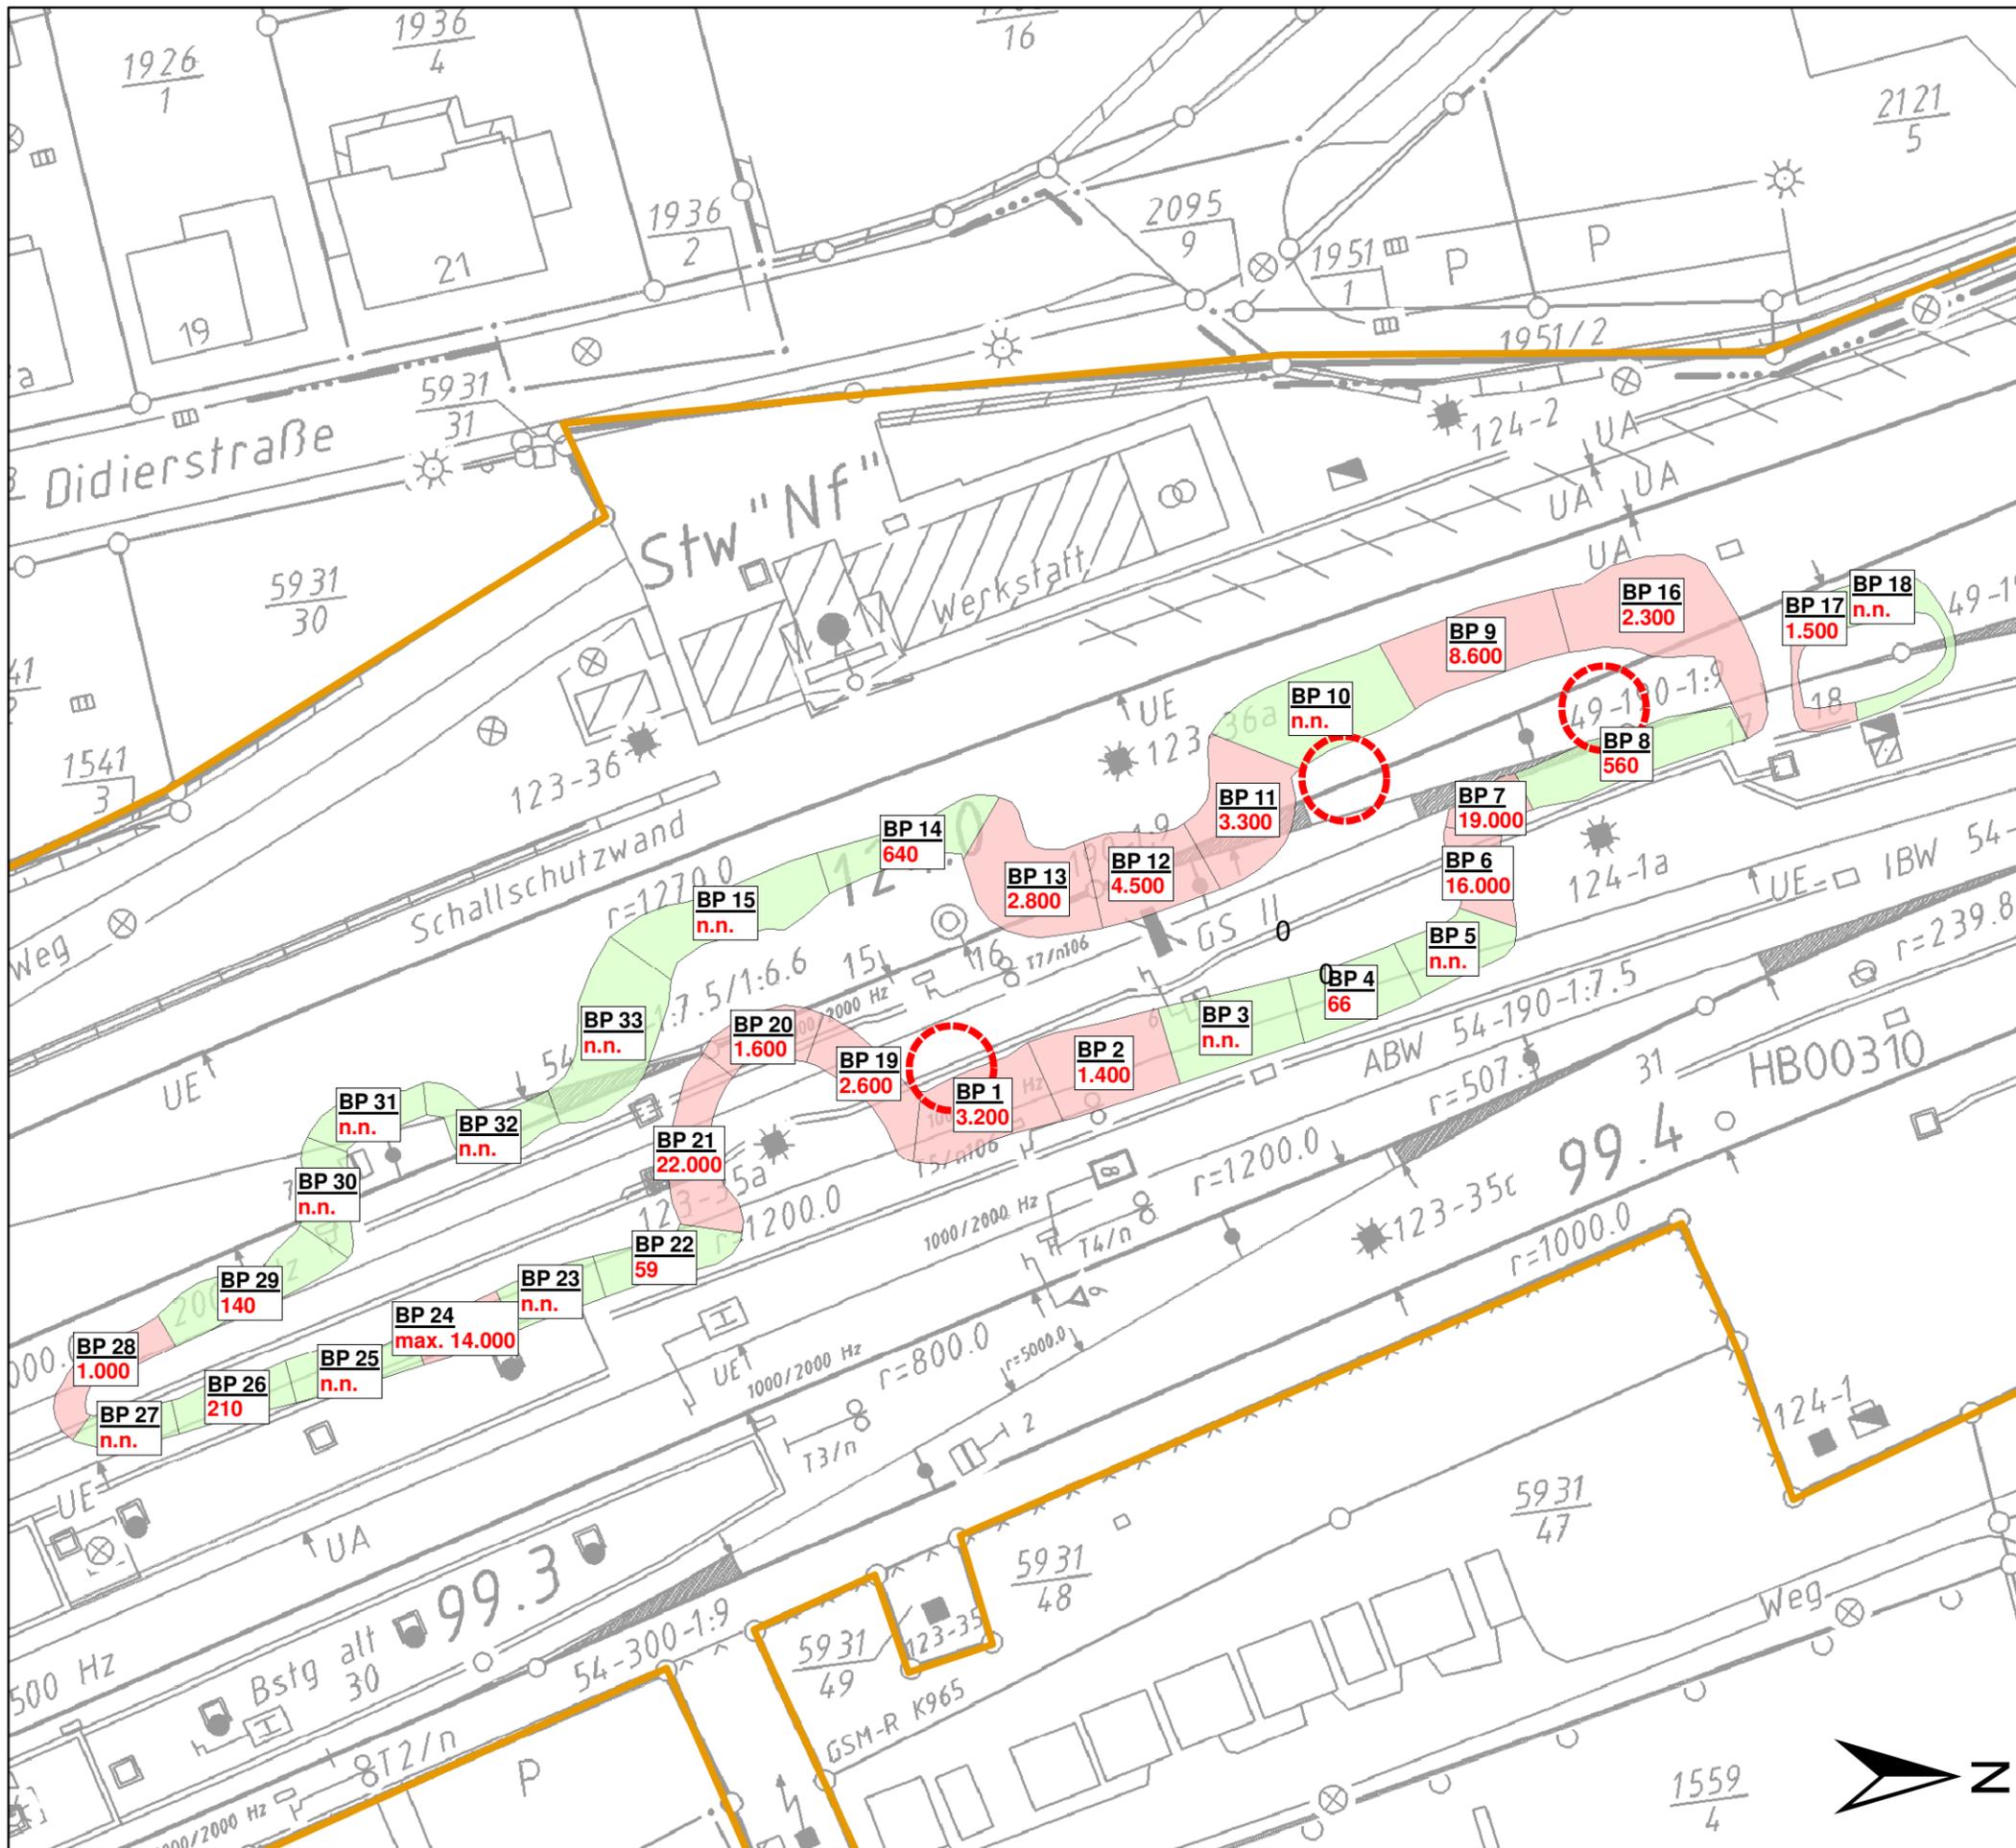
Anlage 3

Lageplan Böschungsproben

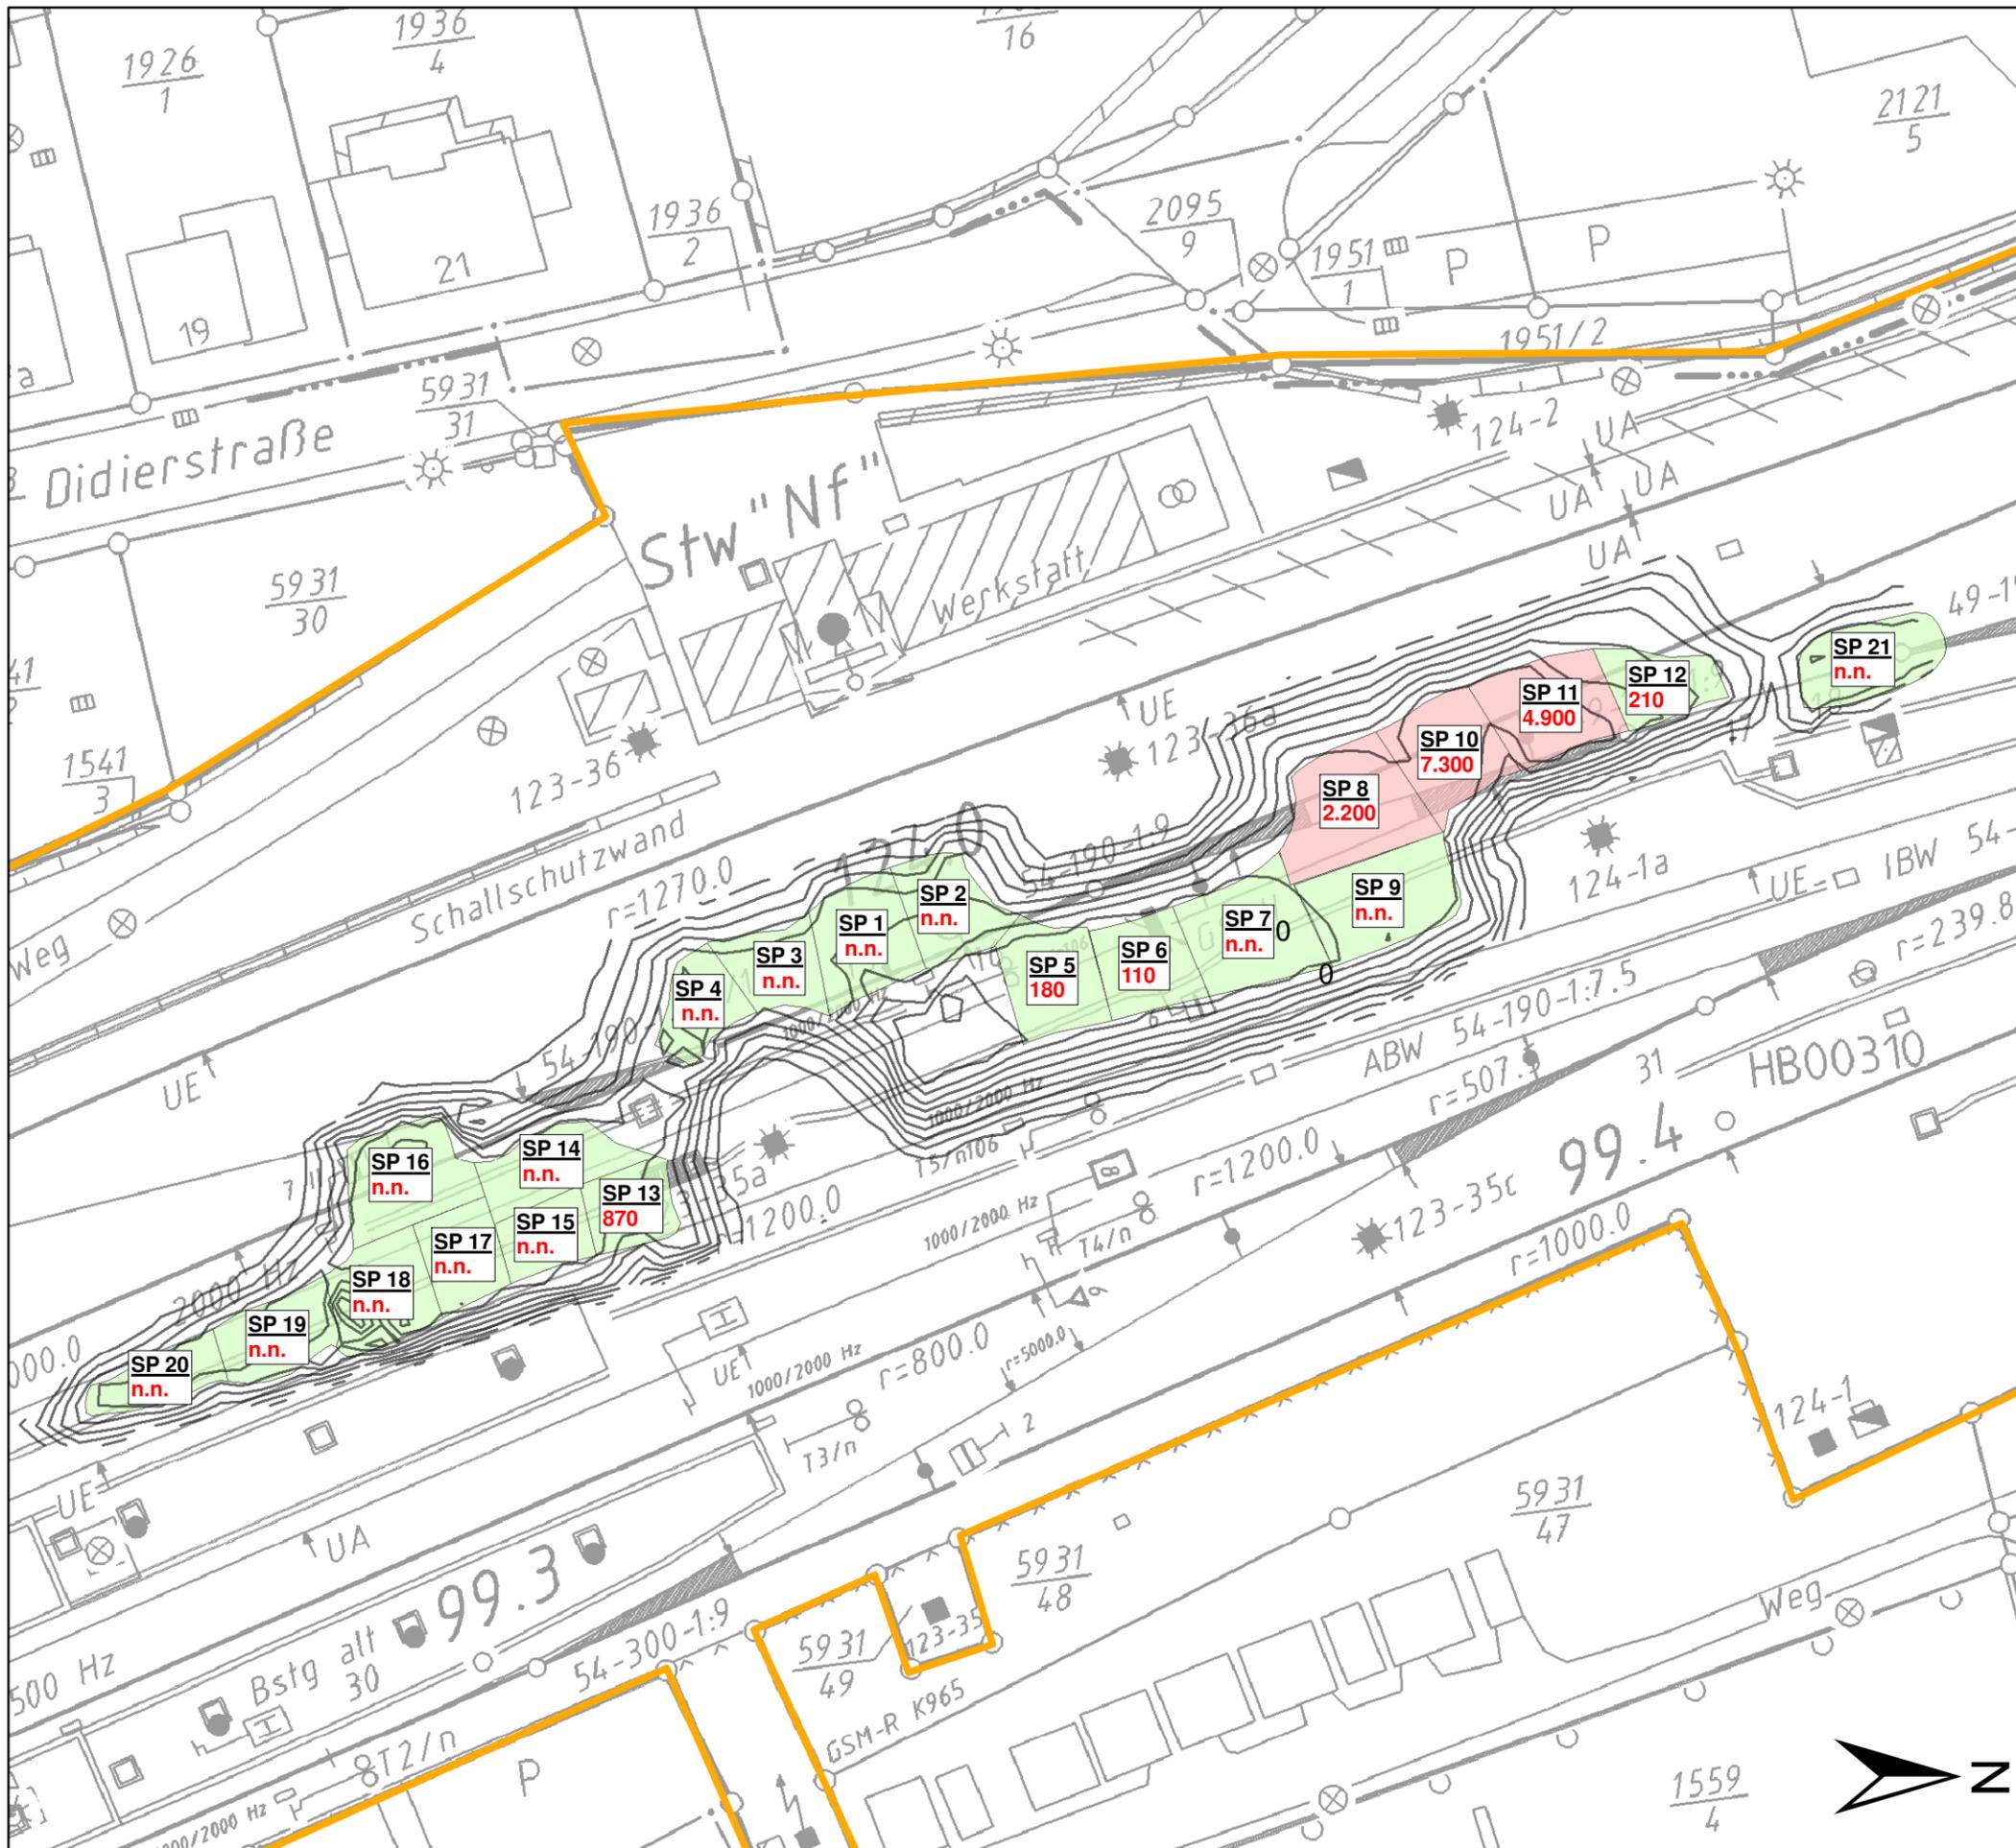
Anlage 4

Lageplan Sohlproben

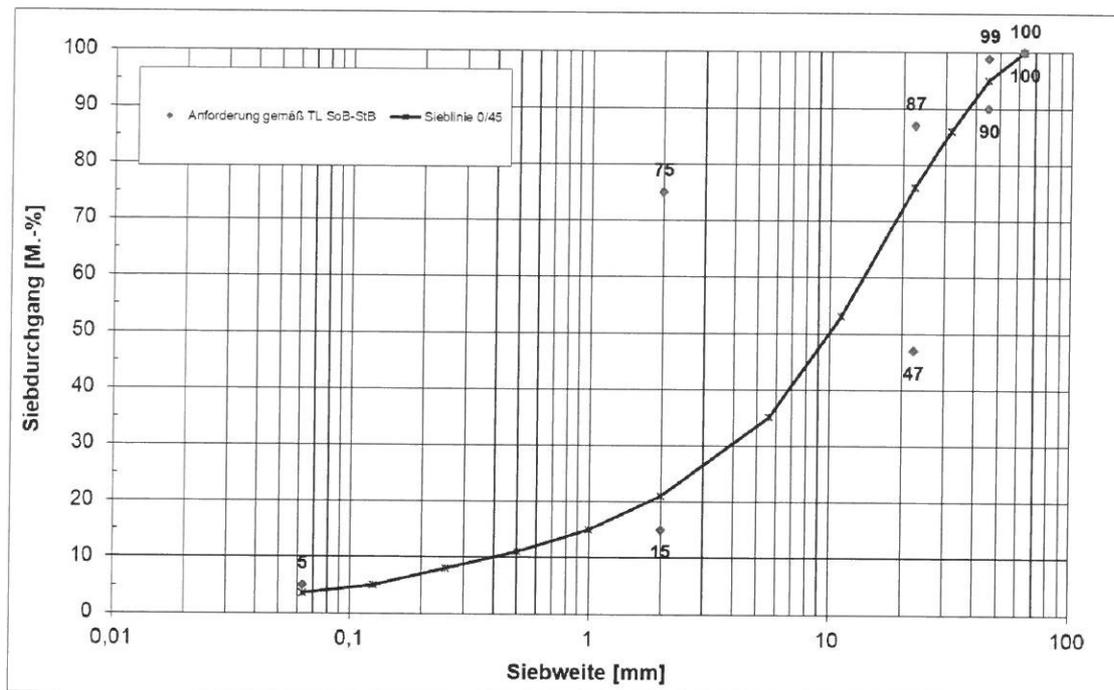
Abbildung 1: Darstellung der Sieblinie gemäß DIN EN 933-1

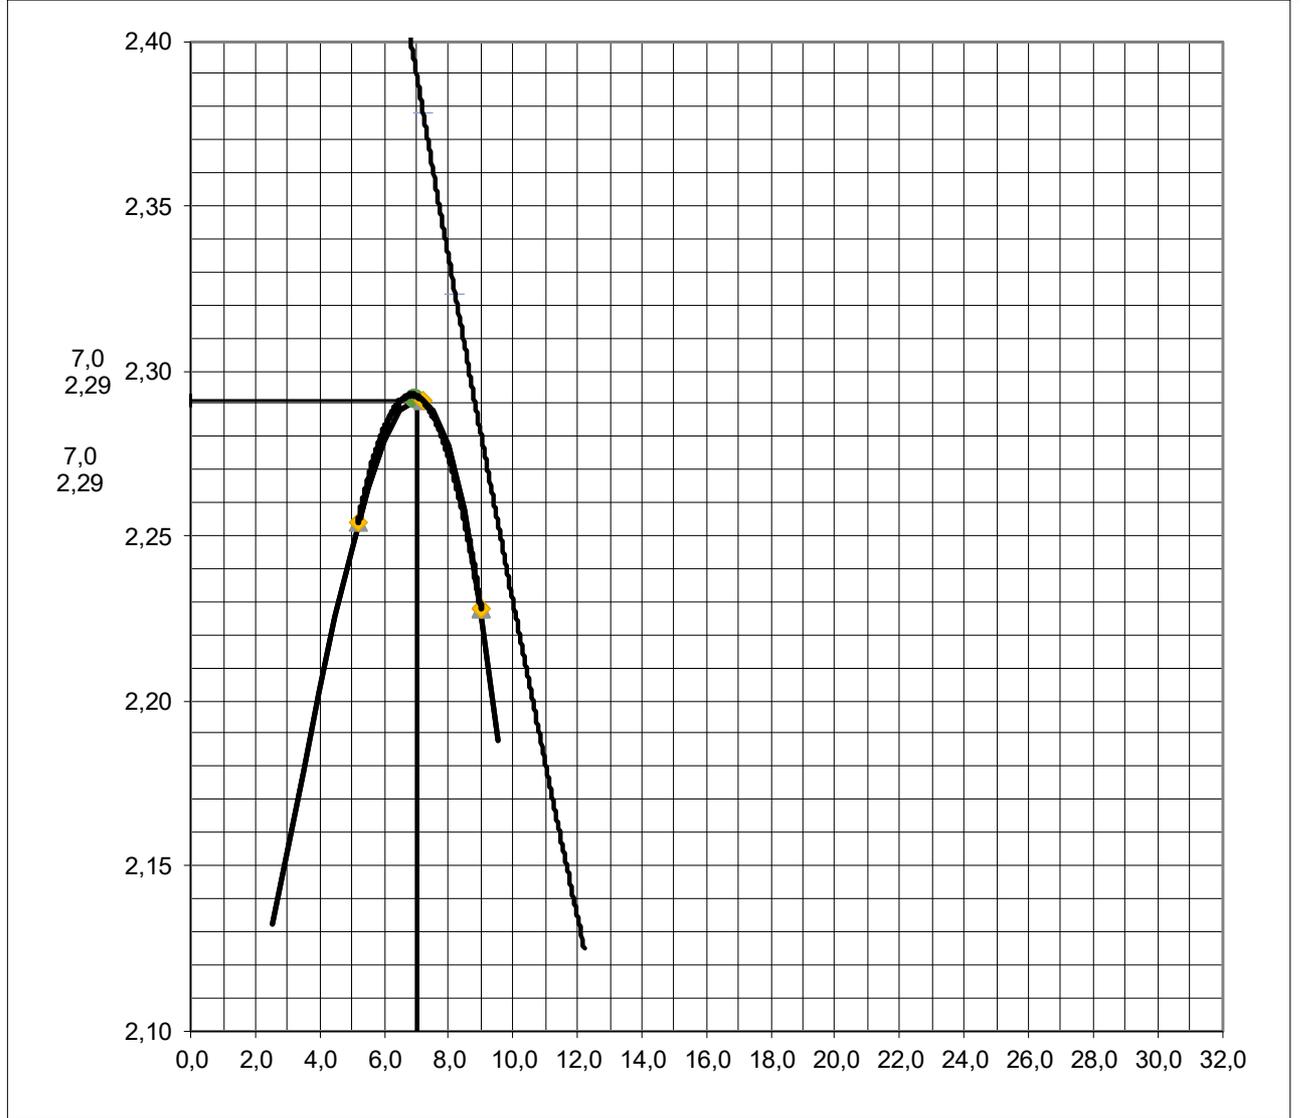
Proctorversuch nach DIN EN 13286-2

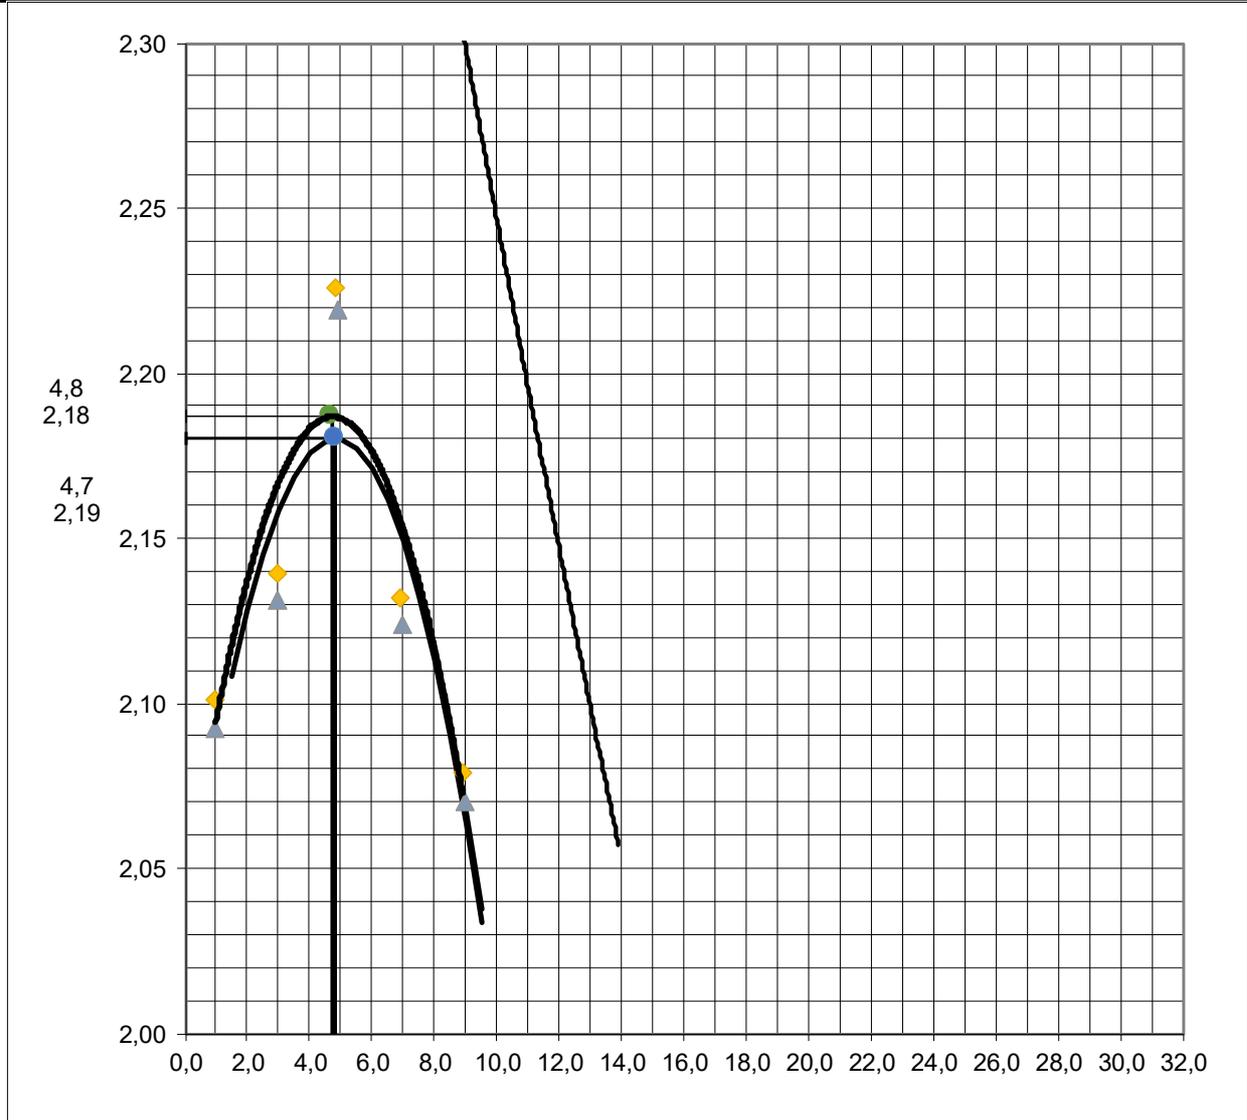
Proctorversuch nach DIN EN 13286-2
